Case2

#36 感染根管治療

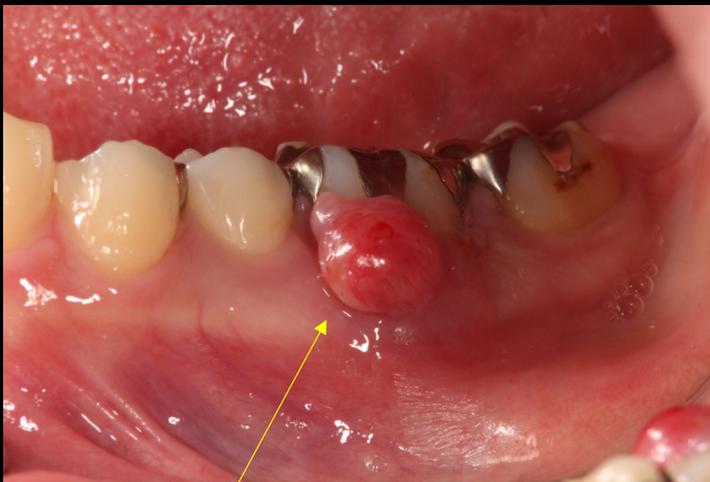
術前

サイナストラクトが発生

銀歯の下でカリエスが進行し、歯髄の中に細菌が侵入したためサイナストラクトが発生したため顕微鏡を用いて根管治療を行った

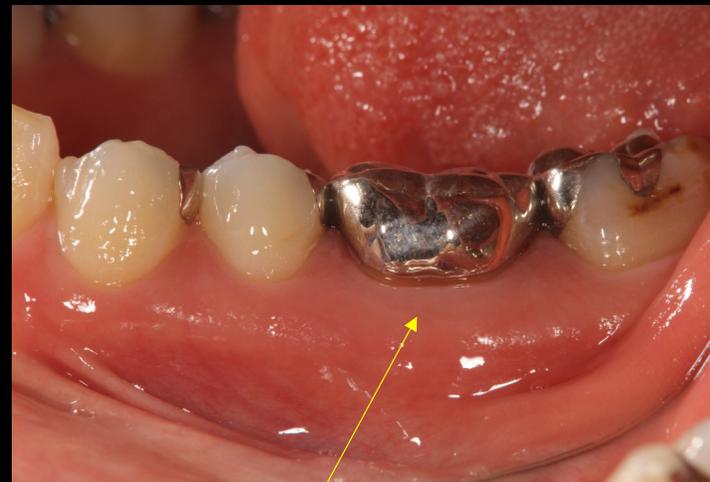
術後

サイナストラクトが消失

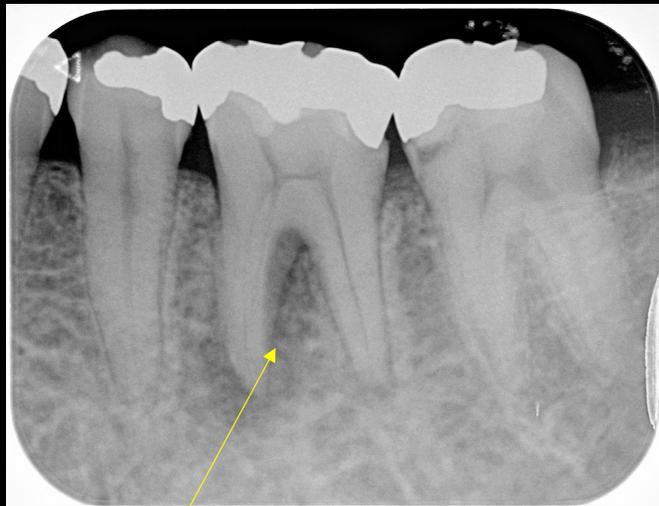
術前

近心根から分岐部に透過像が見られる

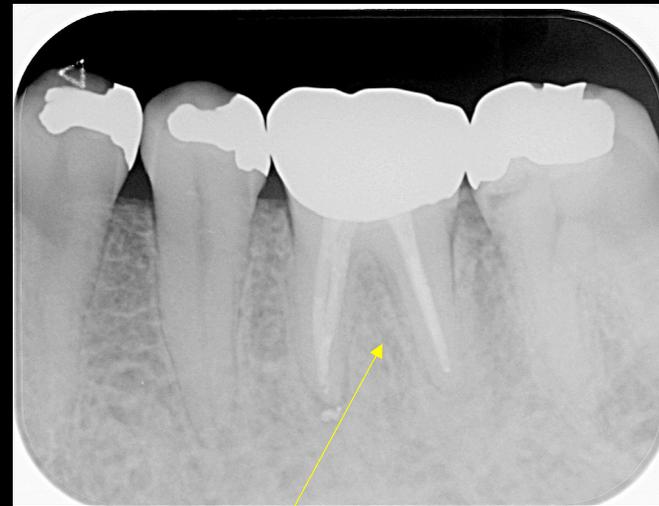
術後

透過像が消失している

顕微鏡とラバーダムを用いて根管治療を行ったことによって透過像は消失した

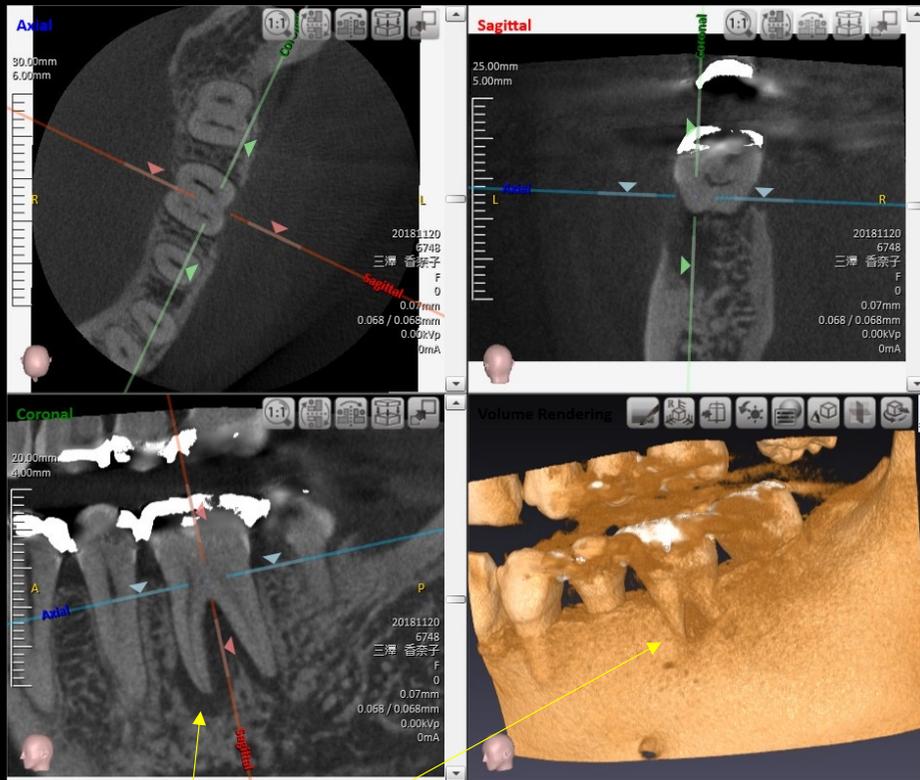
術前

透過像と骨吸収が認められる

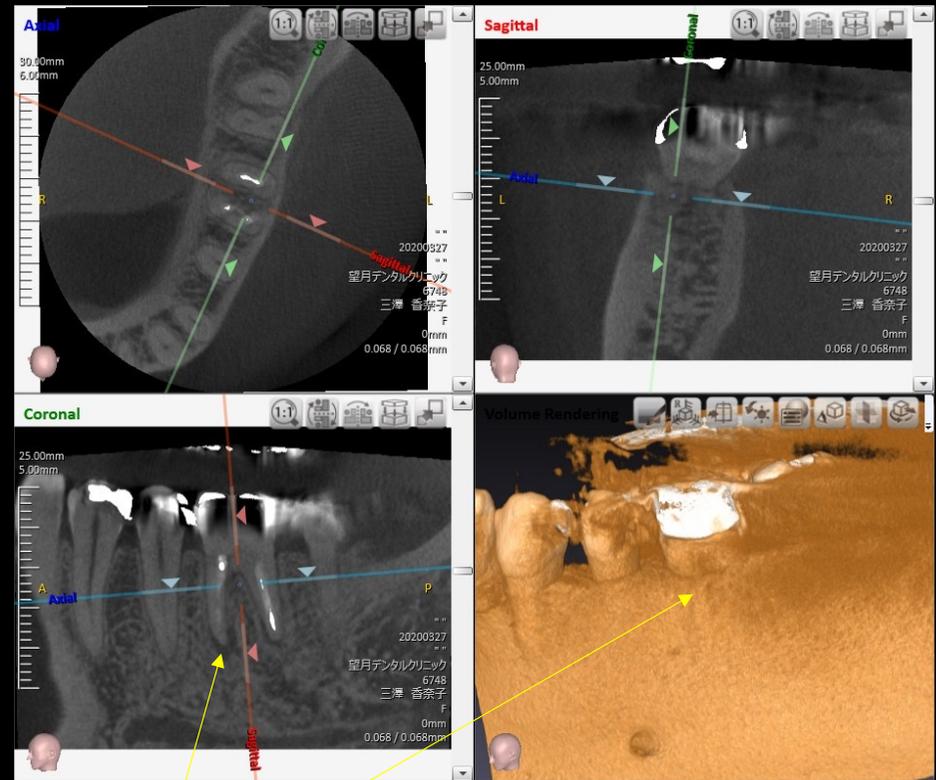
術後

透過像と骨吸収の改善が認められる
