Case3

# CT分析

## 治療内容

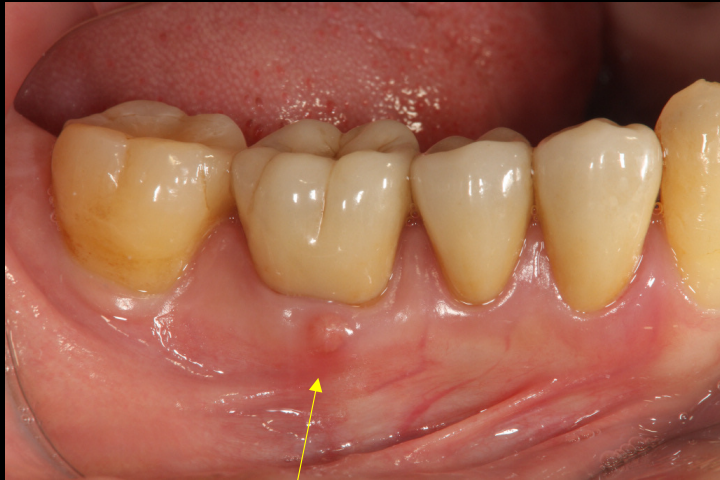
サイナストラクト

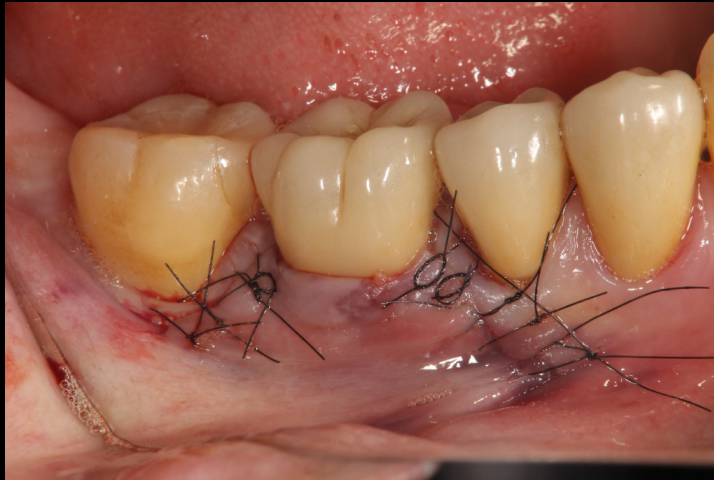
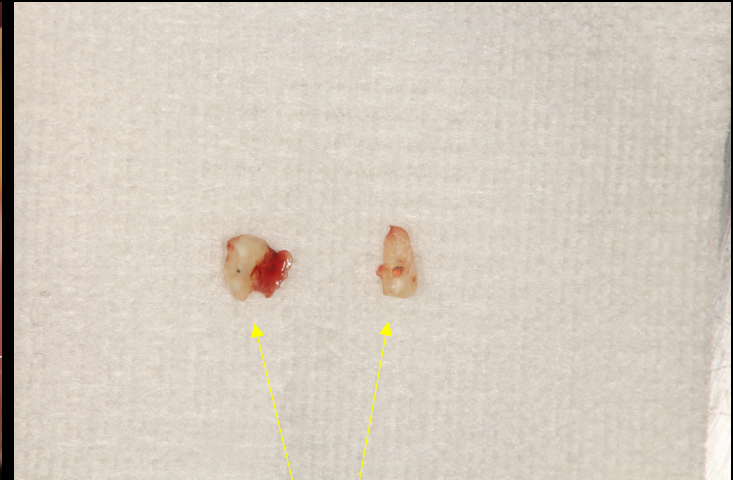
切除した歯根

術前のCT検査から根管の形態を把握しマイクロスコープを用いて根尖部の切除とMTAによって逆根充を行い、細いナイロン糸を用いて術後の傷が目立たないように精密に縫合した。

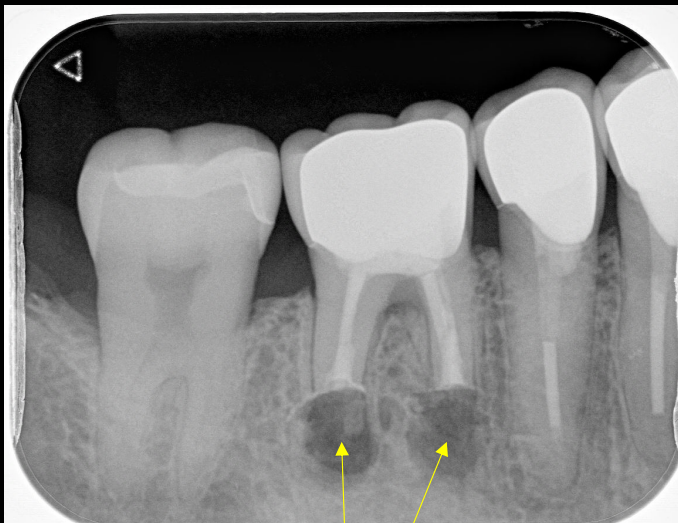
術直後

歯根端切除により根尖部約 3 mm を外科的に切除

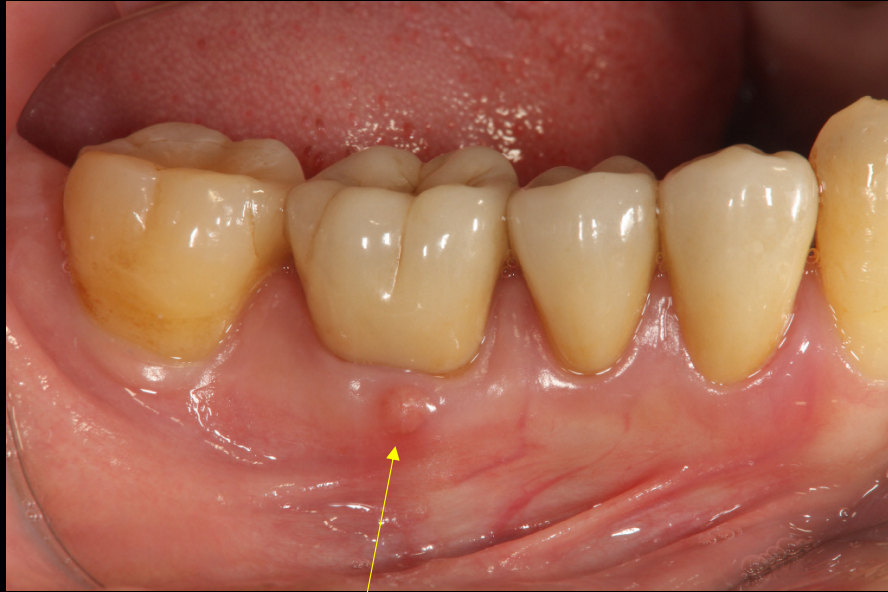
感染によりサイナストラクト発生

奥歯の歯肉にニキビのようなものが出来た、痛みはないが診てほしいとの主訴で来院。診査の結果、以前他院にて行った根管治療部に感染が生じていた。補綴物は当クリニックにて精密な補綴を装着していたため歯冠部からの漏洩のリスクは低いと考え今回は患者さんの同意のもと外科的に根尖部の切除手術を行うことにした。

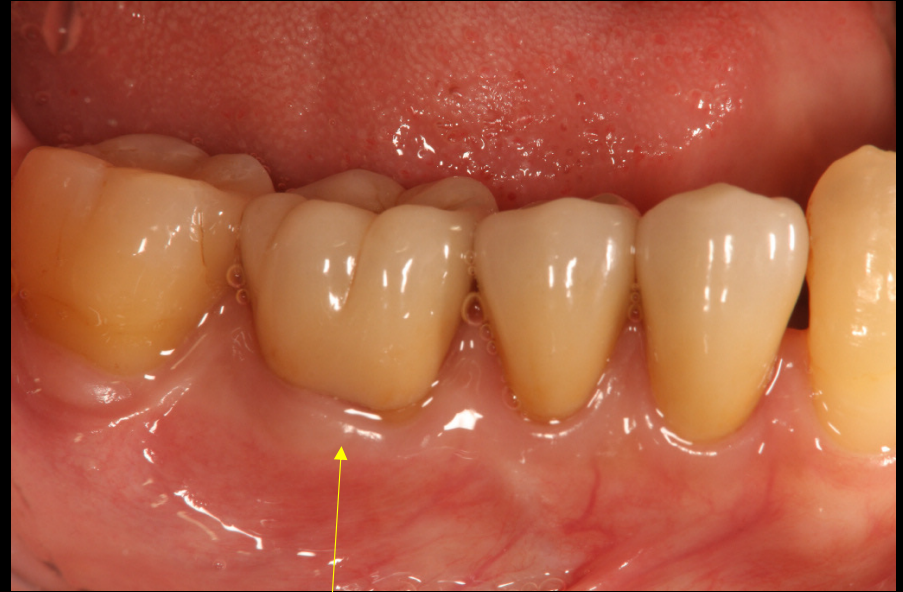
術後6年経過 サイナストラクト消失  
補綴マージンも維持されている様子

処置後の痛みはほとんどなく、鎮痛剤の服用はなかった。1週間後に抜糸し経過観察を行った。その時点でニキビのようなもの（サイナストラクト）は消失した。
