Case2

#16 抜髄

歯冠部破折によって歯髄に炎症を生じたため顕微鏡とラバーダムを用いて抜髄を行い精密なセラミックを装着した

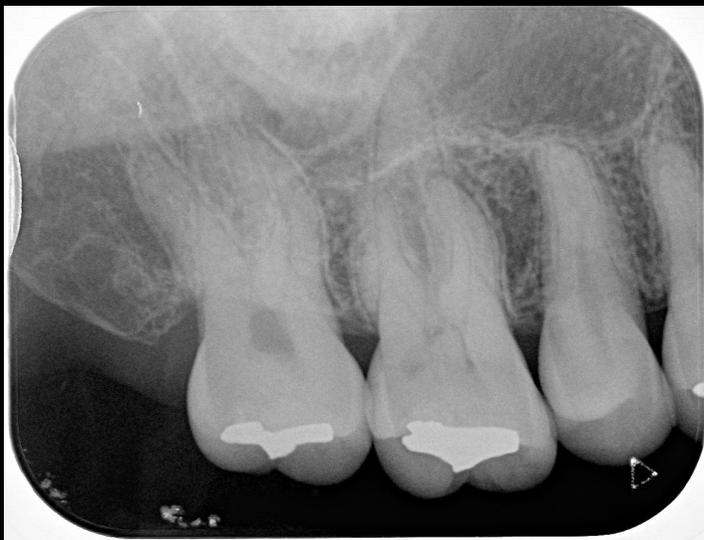
術前

奥歯で咬むと痛みとしみる症状があるとのことで来院。診査すると咬合面にアマルガムが充填されておりその周辺に多数のクラックが認められた。レントゲンからはカリエス所見が見られなかったためクラックが歯髄に近接し咬む力でクラックが裂けるようになり冷たいものがしみていますと診断。歯周ポケットは深くないので抜髄処置で対応した。

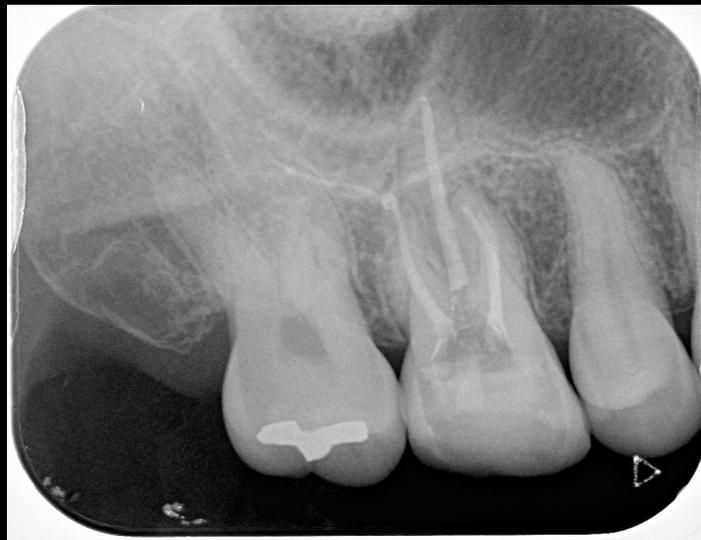
根管充填

術前CTからは歯根形態を把握し、マイクロスコープ・ラバーダムによる無菌的環境で抜髄を行った、クラックは歯髄に達しており、さらに深く入っていたが歯周組織に達するものではなかった。2回目に根管充填、ファイバーコアにて内部封鎖を行い、3回目に精密セラミックスを装着するためマイクロスコープにて支台歯形成、印象を行い4回目にセラミックスを装着した。

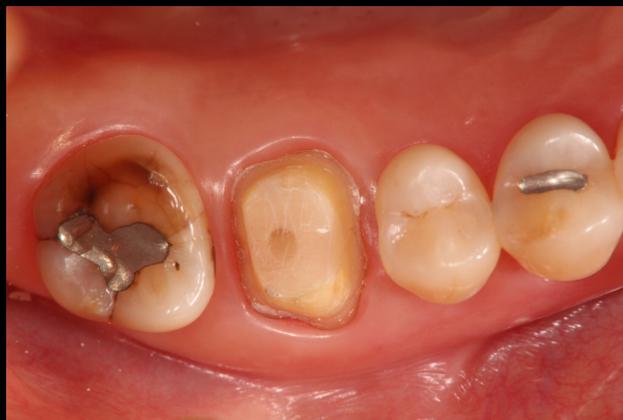
支台歯形成

顕微鏡を用いて支台歯形成を行い細菌が侵入しにくい精密な適合のセラミックスを装着した
