主訴：右下の歯がぐらぐらして咬めない

治療内容：右下の歯は重度歯周病に罹患していたため抜歯。治療後シミュレーションを行いインプラント1次手術の際歯槽骨の造成処置を併用した。3ヶ月後、インプラント2次手術の際、歯肉移植を併用し、治療後最終補綴を装着し、メンテナンスに移行した。

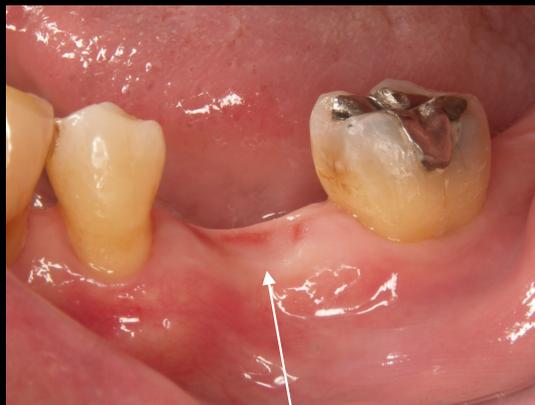
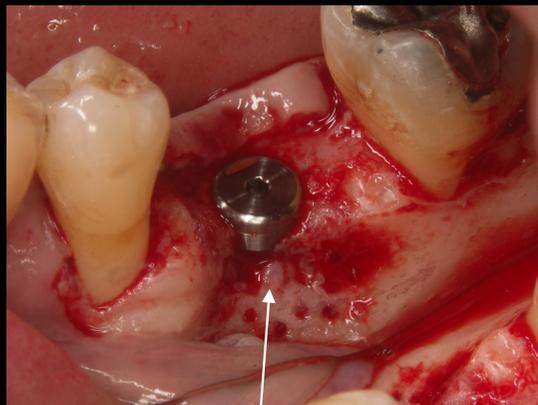
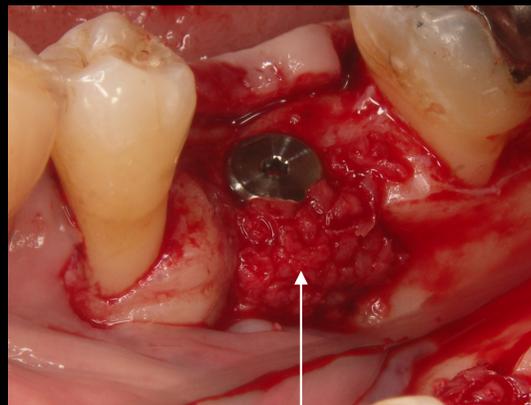
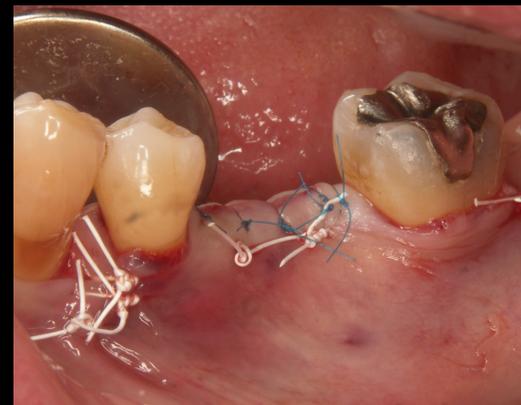
インプラント埋入 + 歯槽堤増大術併用

抜歯された部位の歯槽骨が吸収しておりインプラントを埋入しても骨の支えが少なく、インプラント上部が露出している

骨移植を併用することでインプラントを支える十分な骨が確保でき、インプラント上部の露出が無くなっている

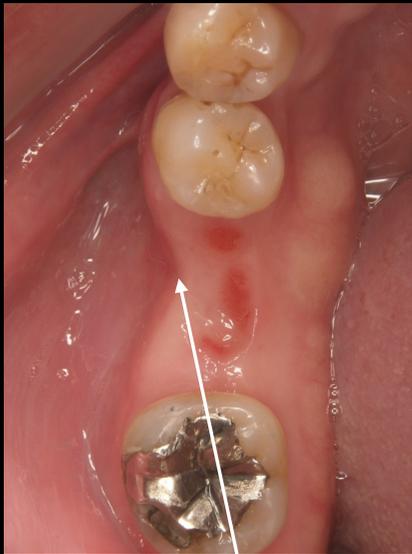
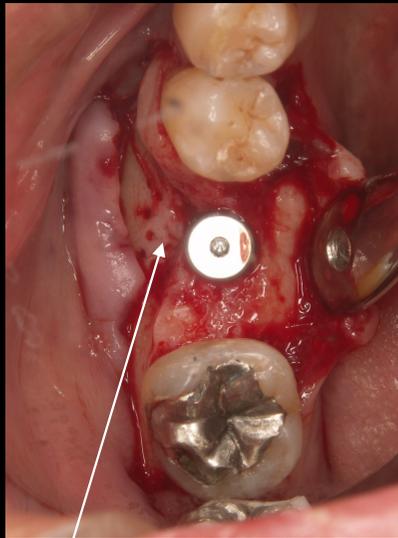
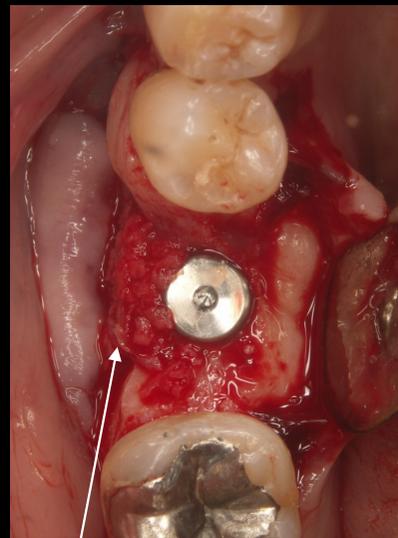
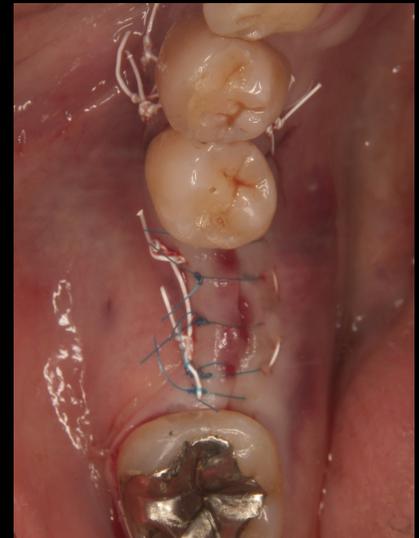
インプラント埋入 + 歯槽堤増大術併用

抜歯された部位の歯槽骨が吸収しておりインプラントを埋入しても骨の支えが少ない

骨移植を併用することでインプラントを支える十分な骨が確保できている

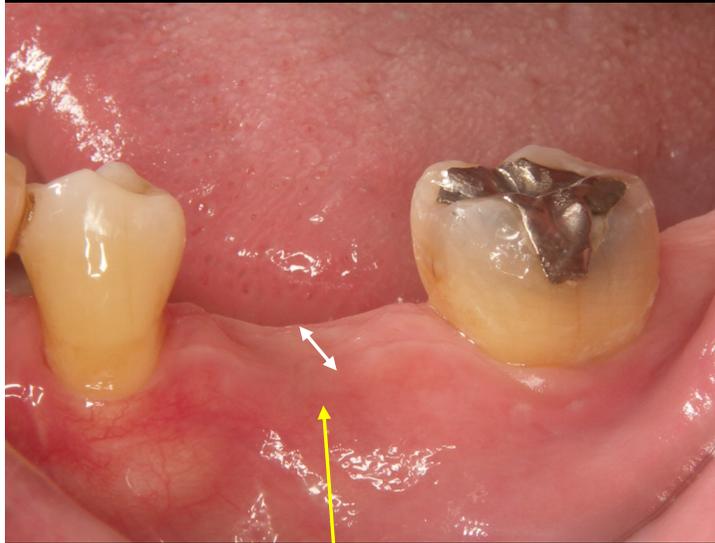
インプラント 2次手術 + 歯肉の補強手術

インプラントを細菌から守る頑丈な歯茎が少ししかない

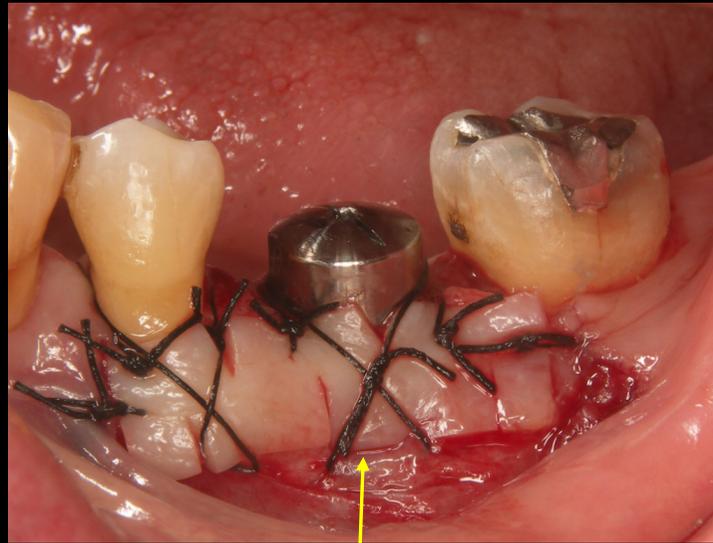
歯肉の補強手術を併用して頑丈な歯茎を再建した

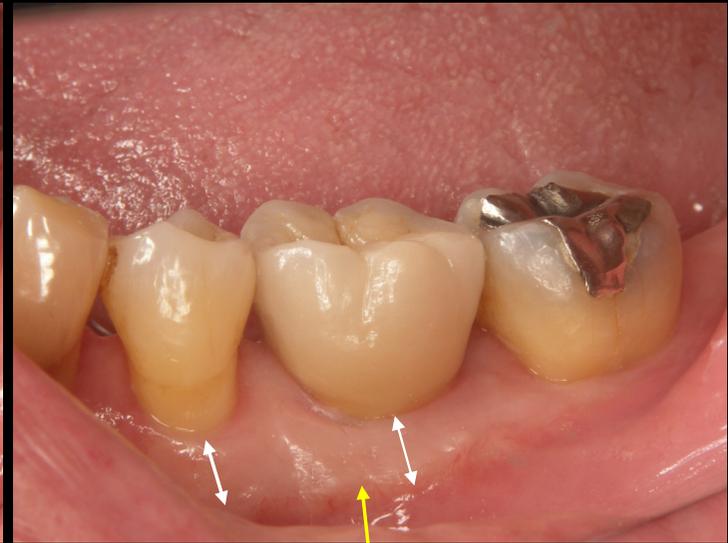
インプラント周囲に頑丈な歯茎が再建されメンテナンスしやすい環境が出来た

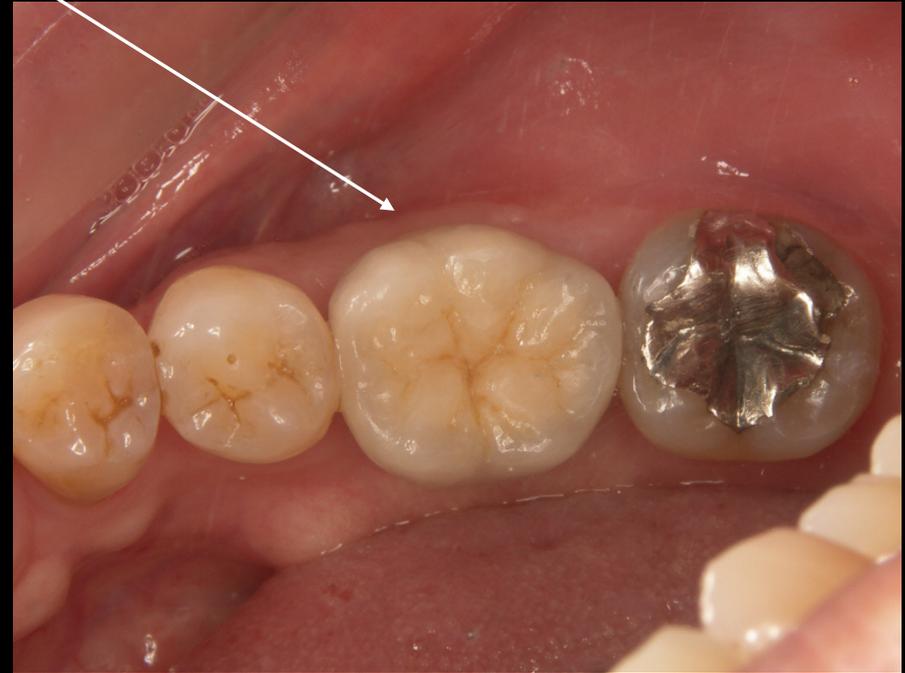
術後15年

インプラント埋入から15年経過、インプラント埋入に理想的な手術を行い、継続したメンテナンスを行った結果、インプラントは良好に機能している
